» **URDOS** L'ouvrage vieux de 87 ans a bénéficié d'une rénovation pratiquement totale. Un chantier qui a duré six mois et coûté plus cher que prévu, fermeture du Somport oblige.

# Le barrage du Peilhou a pris la forme d'un escalier

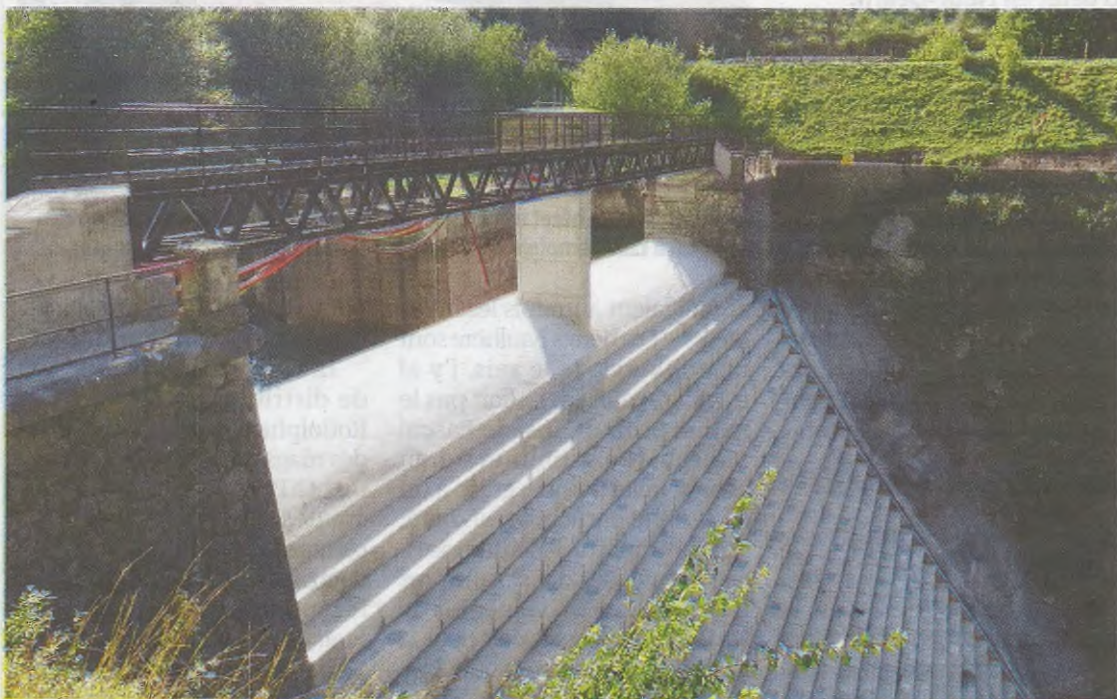
Le barrage a été renforcé avec un parement aval en forme d'escalier. Une première en France. © O.I.

**L**a grande grue a disparu du paysage, les travaux du barrage du Peilhou sont aujourd'hui terminés. La construction, une vieille dame de 87 ans, a bénéficié d'un ambitieux programme d'investissement et de modernisation des équipements EDF qui lui donne une nouvelle jeunesse avec des travaux « d'engraissement ». Cela a consisté littéralement à lui donner plus de poids en renforçant le parement aval avec un profil en marches d'escaliers, en utilisant une nouvelle technique, une première en France pour EDF.

Le barrage du Peilhou a une capacité de stockage de 80 000 m<sup>3</sup>. De 26,50 m de hauteur, il se dépolit sur 45,70 m, et son volume est de 6 500 m<sup>3</sup>. Il alimente la centrale du Barillet avec une galerie souterraine de 5 km et d'une conduite forcée d'une hauteur de 330 m.
